EMERUS

OP100

Staklena ograda

TEHNIČKI KATALOG

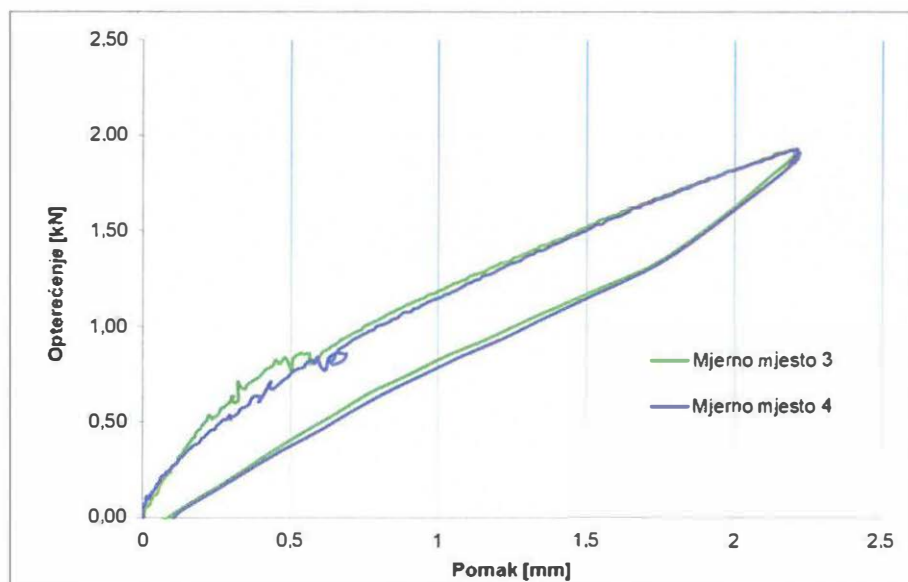
Graf 3.4 i 3.5 Dijagrami opterećenje-pomak za opterećenje do 1,90 kN

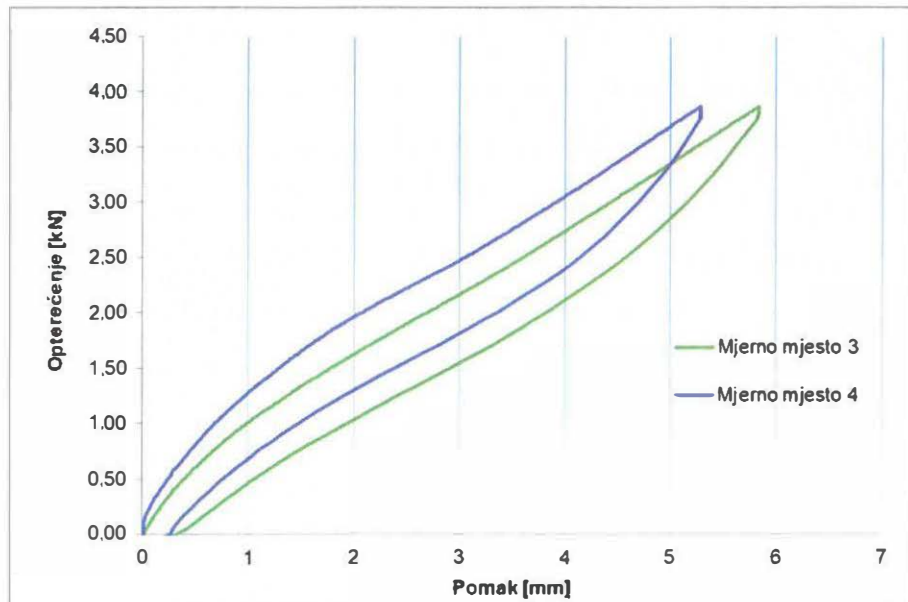
Graf 3.9 i 3.10 Dijagrami opterećenje-pomak do 3,80 kN i rasterećenje

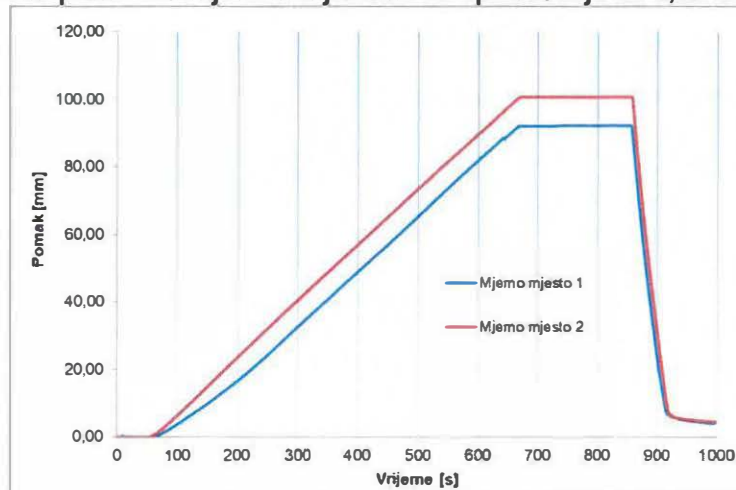
Graf 3.12 i 3.13 Dijagrami pomaka u mjernim mjestima za opterećenje do 5,80 kN

Tablica 3.3: Rezultati mjerenja pomaka na mjernim mjestima do opterećenja **5,80 kN** s rasterećenjem uzorka

Oznaka uzorka	Sila [kN]	Pomak [mm]			
		mjerno mjesto:			
		1	2	3	4
SO-N-002/21	5,80	100,86	92,66	8,76	8,42
	0,00*	3,48	3,01	0,42	0,55
	<i>zaostali pomaci [%]</i>	3,45	3,25	4,79	6,5

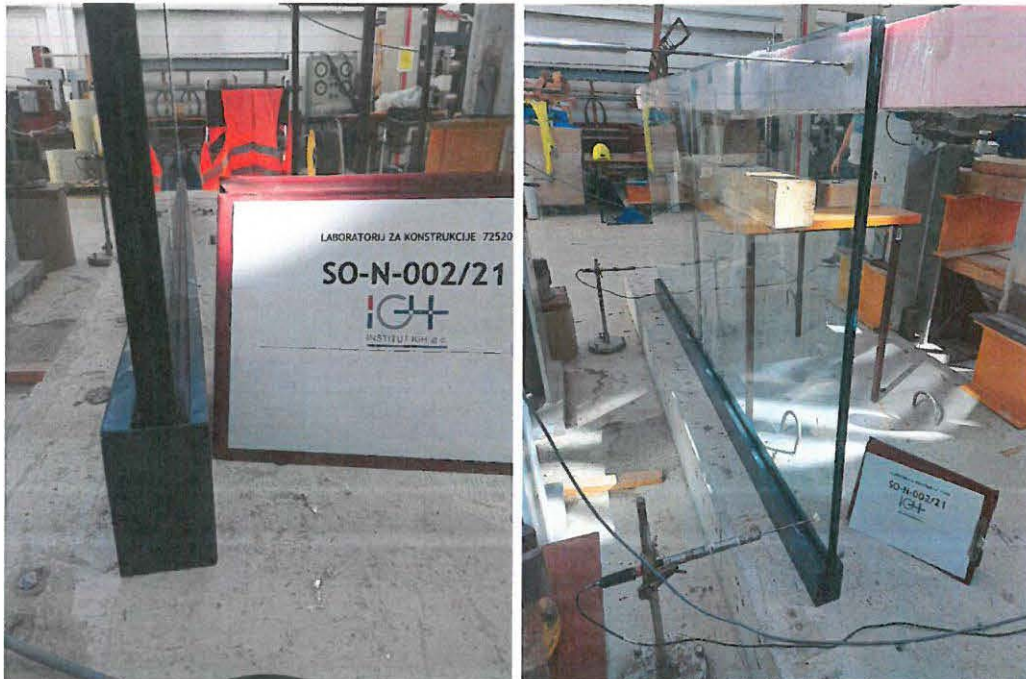
FOTOGRAFIJE 1 i 2 Učvršćivanje čeličnih nosača staklene ograde i postavljanje opreme

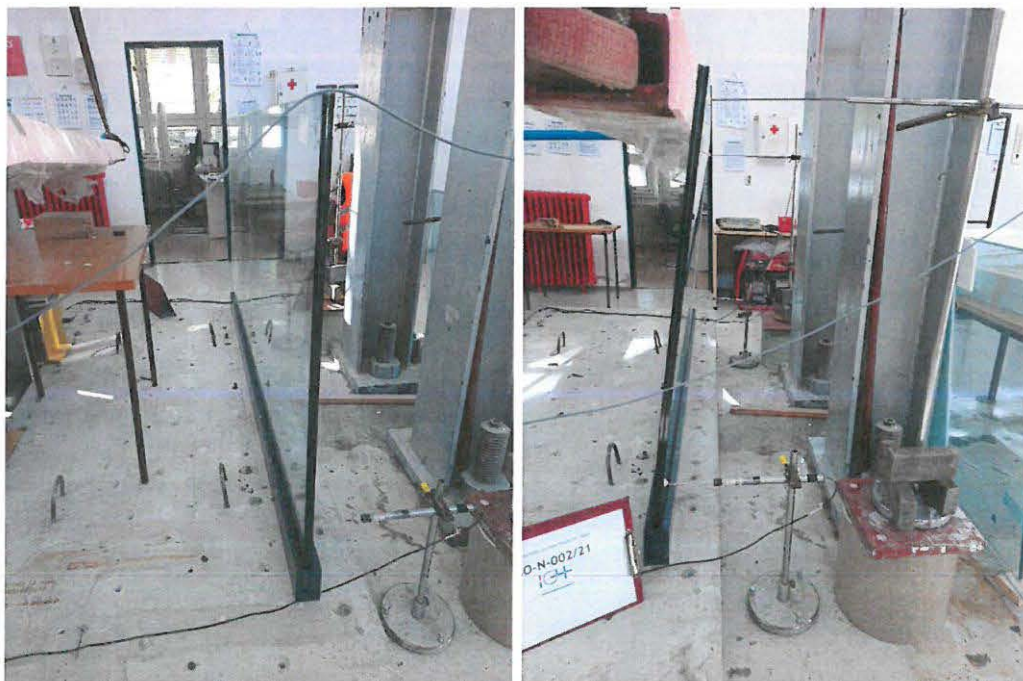
FOTOGRAFIJE 3 i 4 Ponašanje uzorka za vrijeme ispitivanja

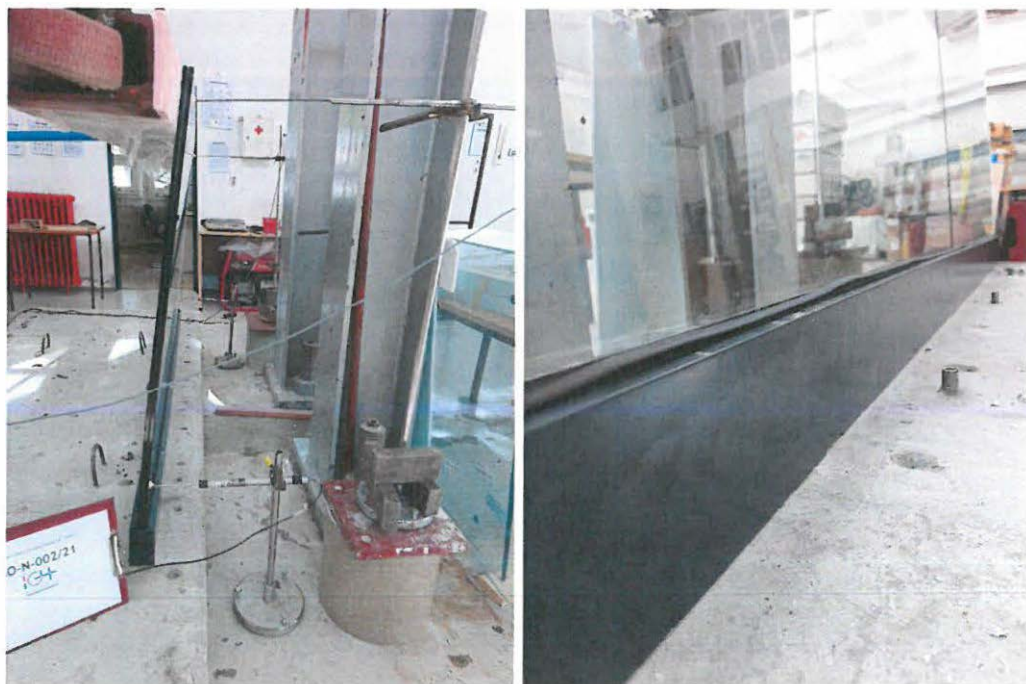
FOTOGRAFIJE 7 i 8 Dijelovi ogradnog sustava za vrijeme i nakon opterećenja od 5,80 kN
